Ingeniería y gestión ambiental de la minería del uranio en el sitio Malargüe, Mendoza, Argentina.

Engineering and environmental management of uranium mining at the Malargüe site, Mendoza, Argentina.

Juan Guillermo Díaz & Ernesto R. Barari
CNEA, Argentina, juanguillermodia@ceea.gov.ar

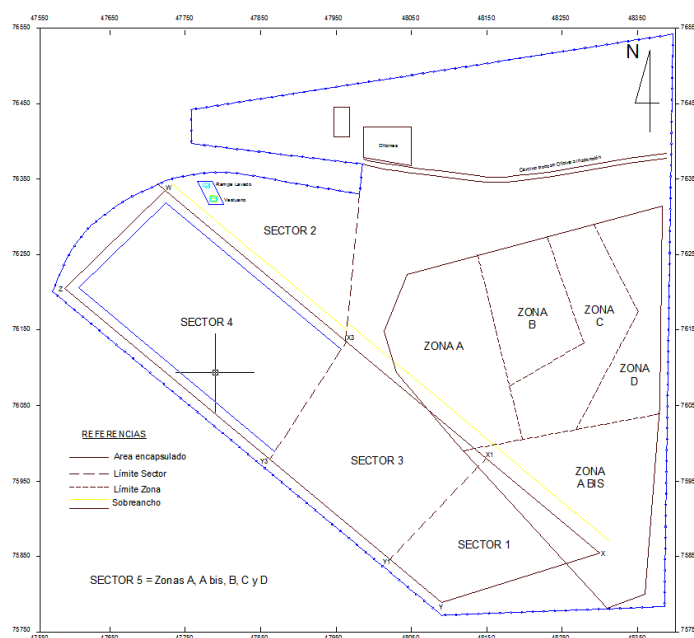
Figura 1 – Sectorización del Sitio.

La pila de residuos sólidos (compuesta por las zonas A, B, C y D) se encontraba ubicada en el extremo SE del predio donde actualmente se halla la Comisión Nacional de Energía Atómica. Ver Fig. 1. La pila propiamente dicha ocupaba una superficie aproximada de 60.000 m², más un talud construido con residuos de pilas de lixiviación que encierra una superficie ligeramente superior a los 27.000 m², pero sin contenido de residuos en su interior (sector Abis). La altura promedio de la pila de sólidos era de 6 m.

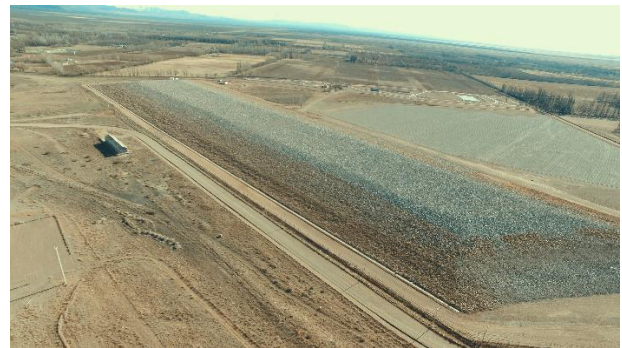
Figura 5 – Encapsulado concluido.

La figura 5 muestra una fotografía de la construcción del encapsulado terminado
